Научно-исследовательская работа

**Оценка динамики оползневых процессов береговых склонов  
с учетом их геологической структуры**

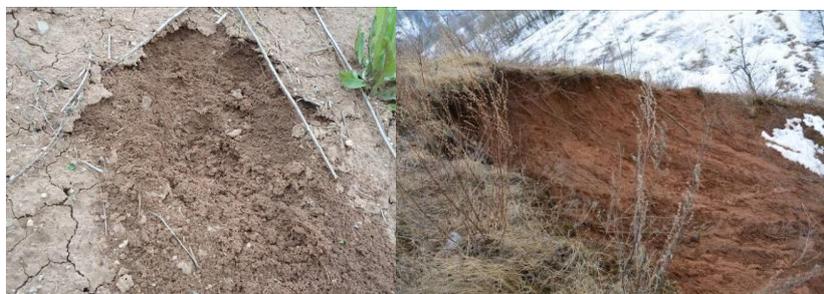
*Фото 1,2. Рыхлые грунты склонов*

Рыхлые грунты состоят в основном из скоплений отдельных зёрен и частиц. Связность этих скоплений зависит от внутреннего сцепления и трения между зёрнами. Установлено, что разрушение склона, сложенного из рыхлых грунтов, происходит при сдвиговых деформациях [фото 1,2].

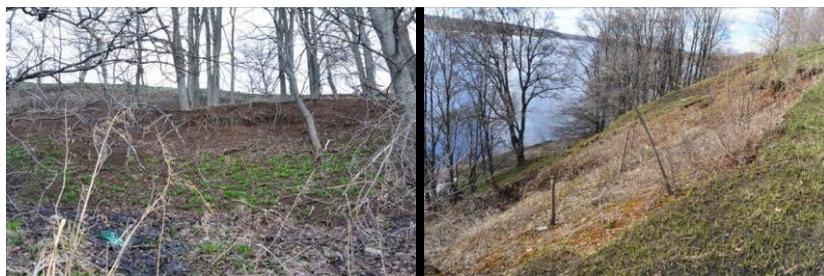
Склон №1.

*Оползень 1.*

*Оползень 2.*

По результатам исследования динамики оползневых процессов можно отметить, что оползень №1 затухающий, квадратичной формы, за исследуемый период изменения можно видеть рост вдоль склона бровки коренного берега (3 метра), оползень №2 наблюдается рост вдоль склона (9,5 метра), а также происходит отрыв почвенно-растительного горизонта, движение в высоту

сдерживают вязы. По нашей оценке он является затухающим. Оползень №3 рост наблюдается вдоль склона (68 метров), наблюдаем поваленные деревья, образование новых обрушений, обвально-осыпных. В подошвенной части склона образовались трещины длиной 4 и 5,5 метров, глубина которых составляет 0,32 метра.

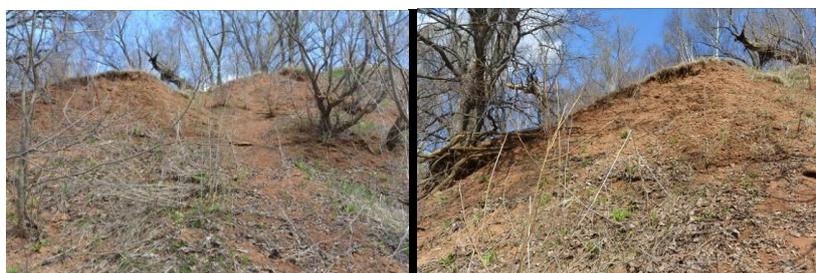
Склон 2

*Оползень 3.*

оползень №3, со 100 кв. м, до 780 кв. м;

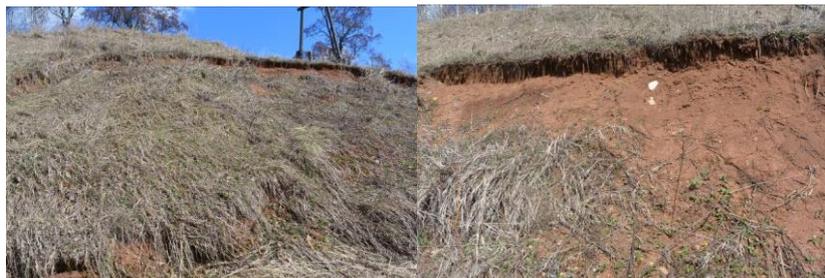
## СКЛОН 4

*Оползень 4.*

Оползень №4: По полученным данным можно отметить, что наблюдается динамика оползневого процесса:

объём грунта на 2010 год составлял 0,09м<sup>3</sup>;

весна 2019 года: составляет 0,745м<sup>3</sup> (увеличение составило 601%).

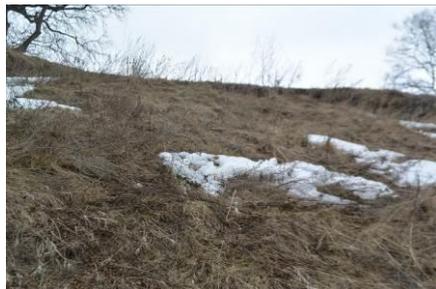
*Оползень 5.*

Оползень №5. На 2013 год (год образования, 2012),

объём грунта составлял 0,454м<sup>3</sup>;

весна 2019 года, составляет 2,65м<sup>3</sup> (увеличение составило 582%).

Наблюдается активное увеличение оползня как в ширину, так и в высоту. В ходе исследования было отмечено значительное увлажнение грунта стенки срыва, ранее не выявленное. По свидетельству местной жительницы, на территории Романовского кремля в усадьбе А.К. Зацепиной (XIX век), ул. Крестовоздвиженская, 45 находится родник, который в последнее время не используется.

Опасения вызывает оползень №5 (район Крестовоздвиженского собора), динамика которого продолжает увеличиваться. За 6 лет наблюдения площадь оползня увеличилась в 3,5 раза, а за год увеличение составило более чем в 1,5 раза.

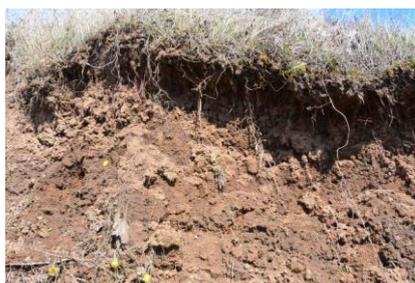
*Стенка срыва оползня*

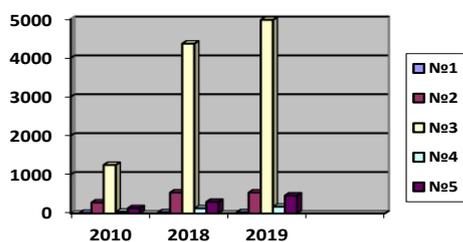
*Диаграмма №1. Площади оползней береговых склонов (в метрах)*

Учитывая динамику оползневых процессов, на диаграмме №1 отражено увеличение площадей оползней, за период 2010-2019 годов.

За период исследования, с 2010 по 2019(9 лет), было выявлено значительное увеличение площади оползней:

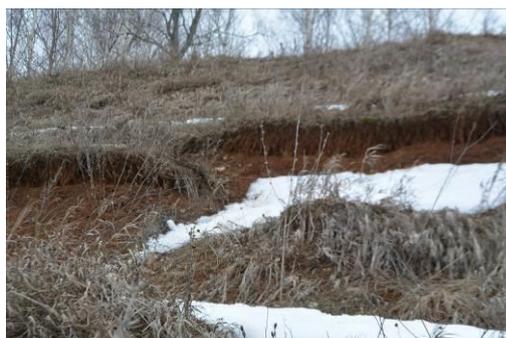
*Фото№ 11. оползень №4*

Это свидетельствует об активной динамике увеличения площади оползня, в основном, в виде отдельных секторов почвенно-растительных горизонтов [фото № 11].
